**FICHA DE DATOS**

C/ VEREDA HOSPITAL, 23

<b>LEVANTAMIENTO GRÁFICO</b>				ESCALA: <b>1/100</b>
FICHA: <b>12</b>	TIPO: <b>CC</b>	NÚMER <b>7/9</b>	LOCALIZACIÓN: <b>C/ VEREDA HOSPITAL, 23</b>	HOJA: <b>2/2</b>

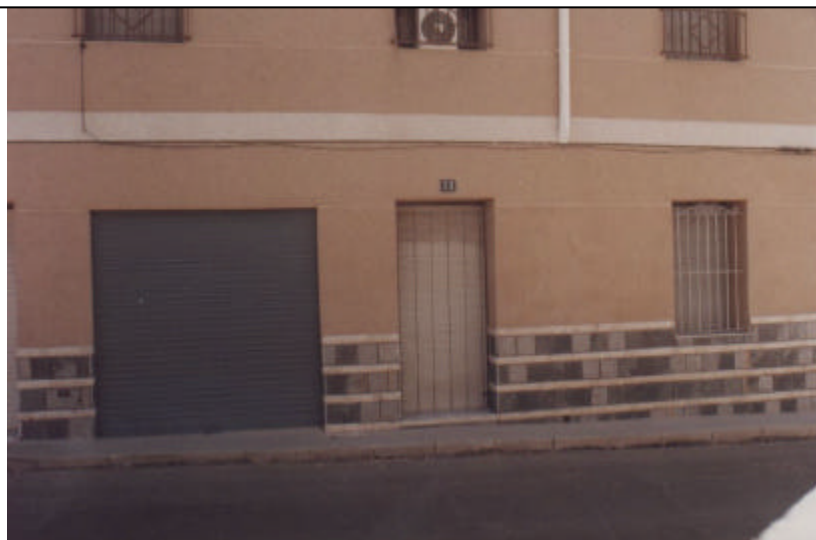
Localización zona: NORTE

Calle: Vereda Hospital, 23

Tipo de cueva: Casa-cueva.

Estado conservación: B

Habitaciones interiores: 4 (cocina), 5, 6, 7.

Habitaciones exteriores: 1, 3.

*Chimenea troncopiramidal.*

Pavimento: gres (1,2, 4, 5, 7), terrazo (3, 6).

Paramentos: revestimiento plástico (h=1 m.) + gotelé (1), alicatado (h=1.2 m.) + gotelé (3, 5, 6, 7).
