**FICHA DE DATOS**

**C/ MACHA, 3**

LEVANTAMIENTO GRÁFICO				ESCALA: 1/100
FICHA: 2	TIPO: C	NÚMER 2/5	LOCALIZACIÓN: C/ MACHA, 3	HOJA: 2/3

## REPORTAJE FOTOGRÁFICO

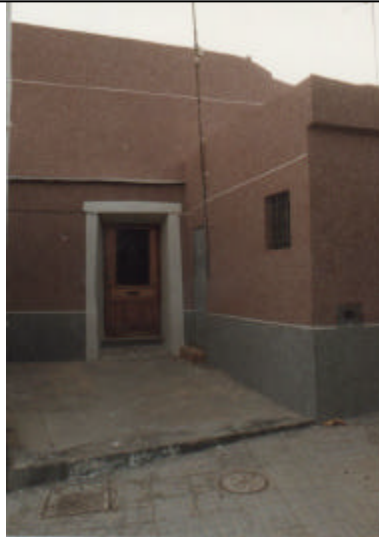
Localización zona: NORTE

Calle: C/Macha, 3

Tipo de cueva: Cueva

Estado conservación: B

No conserva la chimenea original. Hay un tubo de salida de humos que da a fachada, (a la derecha de la entrada).
