**FICHA DE DATOS**

PARTIDA DE SAN ANTONIO DE LA FLORIDA, 34

<b>LEVANTAMIENTO GRÁFICO</b>				ESCALA: <b>1/100</b>
FICHA: <b>22</b>	TIPO: <b>CPI</b>	NÚMER <b>2/2</b>	LOCALIZACIÓN: PARTIDA DE SAN ANTONIO DE LA FLORIDA, 34	HOJA: <b>2/3</b>

## REPORTAJE FOTOGRÁFICO

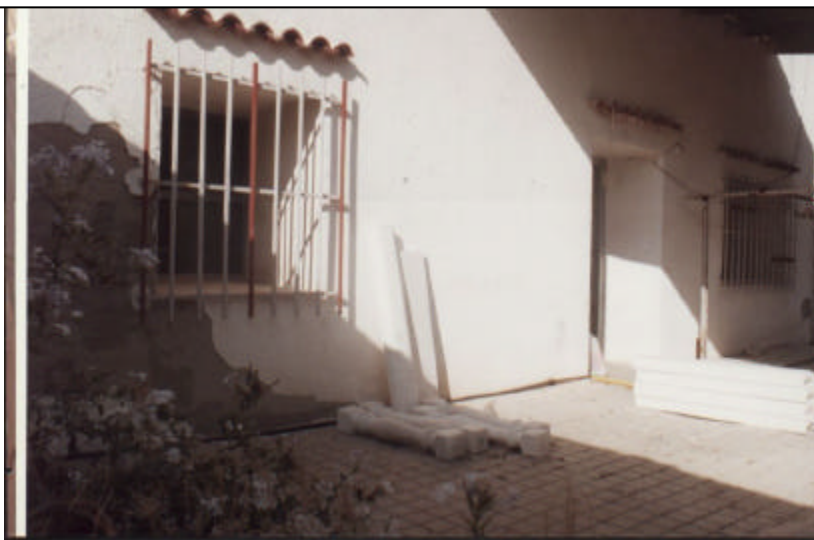
Tipo de cueva: Cueva-patio interior

Estado conservación: B

Chimenea troncopiramidal.

Pavimento: Terrazo (1), plaquetas cerámicas (2, 3).

Paramentos: yeso (1, 2, 3).

En el interior de la cueva, en la parte derecha de la puerta de entrada, había antiguamente un pozo (de agua de lluvia). No se conserva actualmente.
