DATOS GENERALES:

FICHA DE DATOS

PARTIDA DE SAN ANTONIO DE LA FLORIDA, 132.

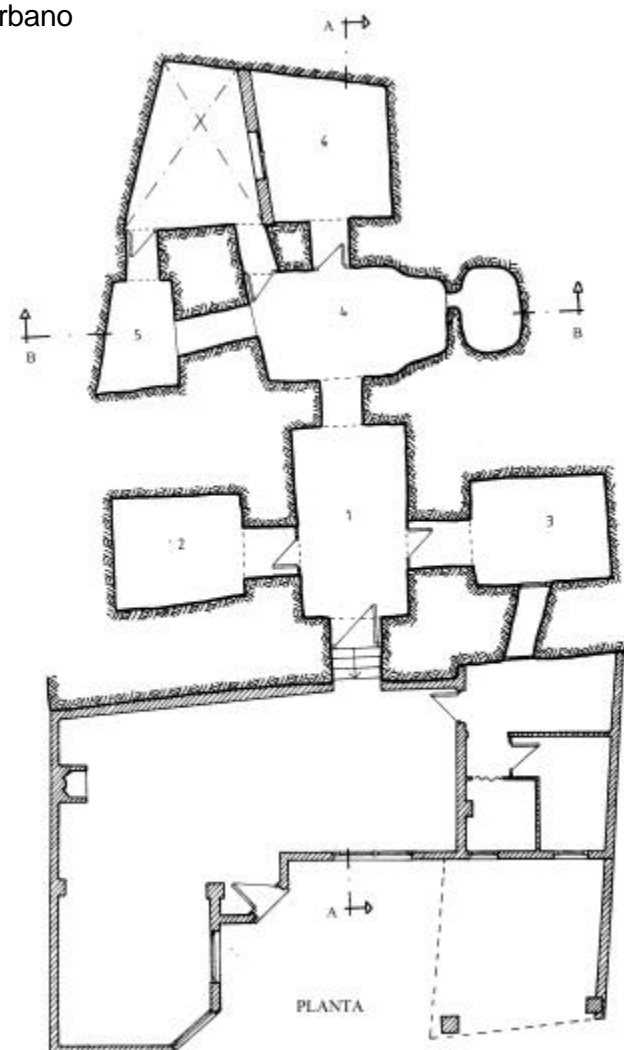
PLANTA

En la habitación 2 se derrumbó el techo, por lo cual se colocó un forjado de viguetas metálicas empotradas en el terreno, y posteriormente se rellenó la parte superior con terreno.

Antiguamente, la habitación 6 y el patio formaban un mismo patio, después se construyó la habitación 6 mediante un forjado de viguetas metálicas empotradas en la parte derecha en el terreno. La separación entre el patio y dicha estancia la forma un tabique de l/h/d 9 cm.
